altlasten spektrum

LCKW-Grundwasserschaden Marktbrunnen Bad Salzuflen: Sanierung im Grenzbereich zwischen Süß- und Salzwasser

Michael Kerth und Ilka Delbanco

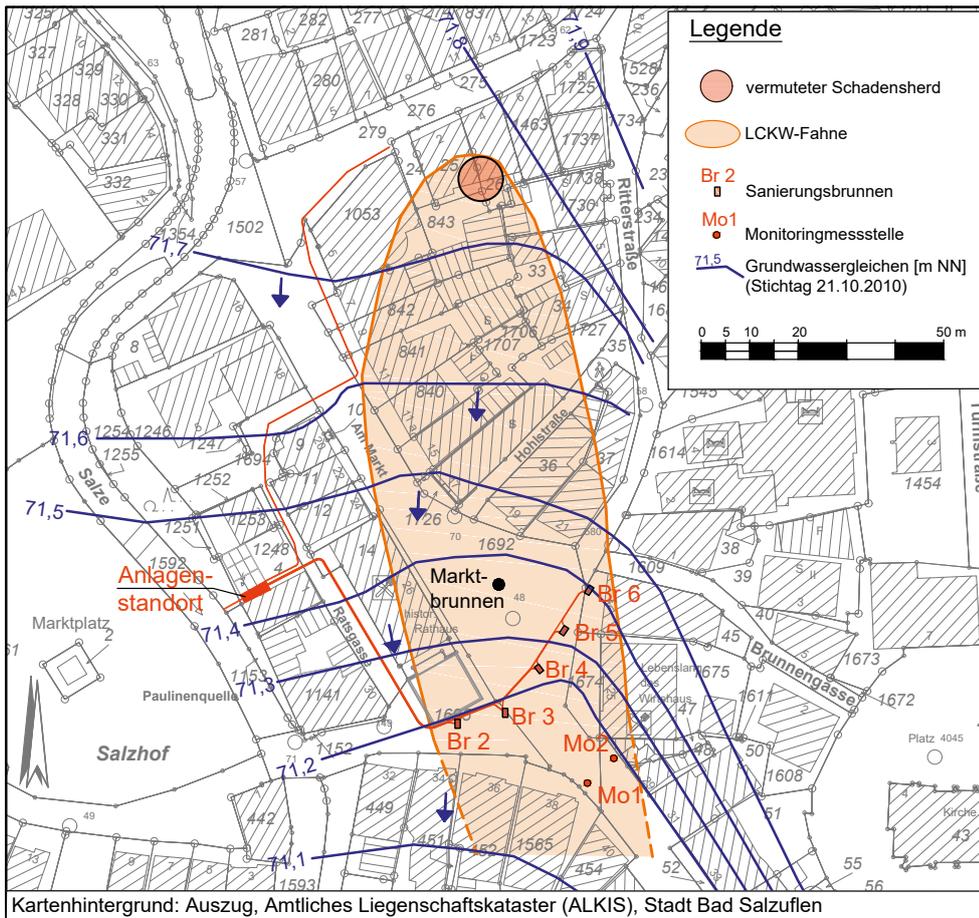
Innerhalb des Niederterrassen-Grundwasserleiters ist eine generell nach Süden, dem Verlauf der Salze grundsätzlich folgende Grundwasserfließrichtung vorhanden (Abbildung 2). Direkt östlich des Marktbrunnens zeigt sich hingegen eine gegen den Hang ansteigende Grundwasseroberfläche, d. h. hier strömt das Grundwasser vom Hang kommend in den zentralen Bereich des Niederterrassen-Grundwasserleiters. Nicht bekannt ist, inwieweit der in den 1980er Jahren erfolgte Ausbau der Salze, bei der im Umfeld des Marktbrunnens auf der Ostseite der Salze eine dauerhafte Einspundung erfolgte, die Grundwasserfließrichtung beeinflusst hat.

Abbildung 2: Plan des Untersuchungsgebietes am Marktbrunnen in Bad Salzuflen mit Darstellung der Grundwassergleichen der Stichtagsmessung vom 21.10.2010 (vor Beginn der Grundwassersanierung), der LCKW-Schadstofffahne und der baulichen Einrichtungen der Sanierungsanlage sowie der Lage des vermuteten Schadensherdes.

Durchgeführte Modellrechnungen ergaben, dass eine gezielte Fassung der „Süßwasserlinse“ nur dann möglich ist, wenn in der rund 75 m breiten Fahne insgesamt fünf flache Sanierungsbrunnen errichtet und jeweils mit einer Förderrate von etwa 0,25 m³/h betrieben werden. Die fünf Sanierungsbrunnen in der Abstromebene sind mit „Brunnen 2“ bis „Brunnen 6“ benannt.

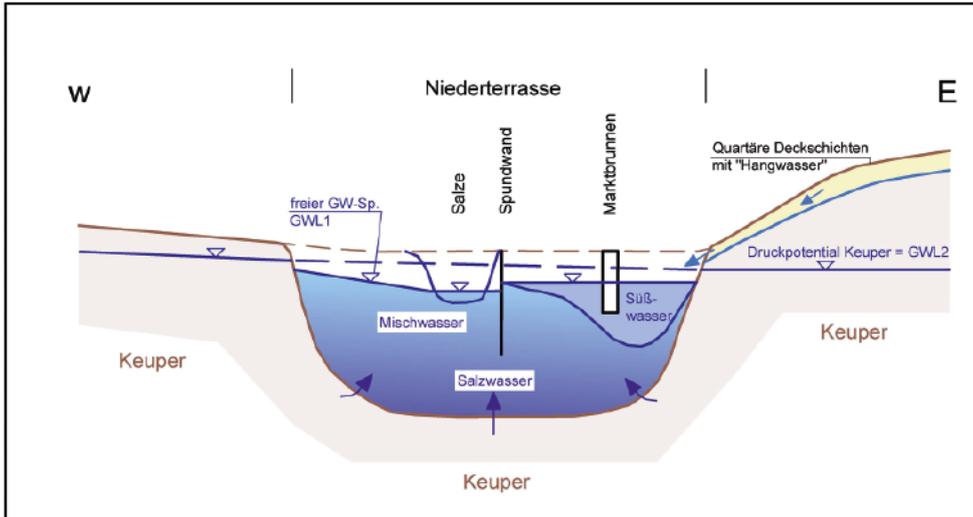
Diese Überschichtung von Süßwasser über Sole kann durch einen seitlichen Zufluss von Süßwasser aus den quartären Deckschichten, die auf dem Keuper-Hang am östlichen Rand der Niederterrassen-Sedimente auflagern, erklärt werden. Dabei ist davon auszugehen, dass dieser Zufluss stark von der Witterung bzw. dem Niederschlagsgeschehen abhängig ist. Das zufließende, leichtere Süßwasser schwimmt dann in Form einer „Süßwasserlinse“ auf der Sole auf, welche eine höhere Dichte aufweist (Abbildung 3).

Abbildung 3: Schematischer Schnitt durch das Salztal auf Höhe des Marktbrunnens.

In einer räumlichen Betrachtungsweise zeigt sich, dass sich innerhalb der Fahne die LCKW-Belastung auf die oberflächennah vorhandene „Süßwasser-Linse“ beschränkt. Tiefere Abschnitte des Niederterrassen-Grundwasserleiters weisen eine sehr geringe bis keine LCKW-Belastung auf. Im Keuper-Festgestein verfilterte Messstellen zeigen ebenfalls keine LCKW-Belastung. In einer Abstromebene auf Höhe des Marktbrunnens wurden im Vorfeld der Errichtung von Sanierungsbrunnen Direct-Push-Sondierungen durchgeführt und sowohl die elektrische Leitfähigkeit als auch die LCKW-Konzentration ermittelt (Tabelle 1). Dabei zeigt sich, dass hohe LCKW-Konzentrationen mit niedrigen elektrischen Leitfähigkeiten und niedrige LCKW-Konzentrationen mit hohen elektrischen Leitfähigkeiten korrelieren. Die höchsten LCKW-Konzentrationen treten dabei in der Direct-Push-Sondierung 104 auf, die sich somit im zentralen Bereich der Fahne befindet. Isotopenuntersuchungen an den LCKW zeigen, dass insgesamt nur ein geringer biologischer Schadstoffabbau auftritt, der vermutlich in der durch anoxische bis anaerobe Verhältnisse gekennzeichneten Grenzschicht zwischen Süß- und Salzwasser erfolgt.

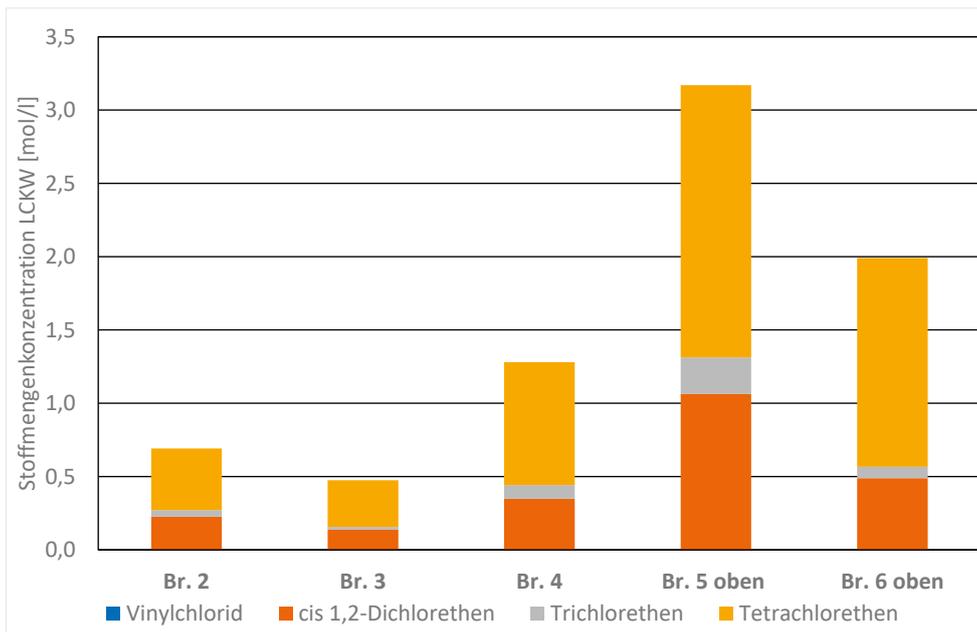
Der Vergleich der LCKW-Konzentrationen und der LCKW-Zusammensetzung in den Brunnen, aus denen gefördert wird, zwischen Dezember 2020 (Abbildung 4) und Mai 2021 (Abbildung 5) zeigt bei den besonders belasteten Brunnen 4, 5 oben und 6 oben keine relevanten Veränderungen. In dem am westlichen Rand der Fahne gelegenen Brunnen 2 liegt dagegen die Belastung im Mai deutlich niedriger als im Dezember. Dieser Rückgang in Brunnen 2 war erwartet worden, da die Modellierung im Vorfeld der Sanierung wahrscheinlich gemacht hatte, dass die Belastung in diesem Brunnen i. W. auf ein „Verschmieren“ der Fahne an ihrem westlichen Rand in Folge verschiedener, in der Vergangenheit (vor Bekanntwerden der LCKW-Belastung) erfolgter Wasserhaltungsmaßnahmen zurückzuführen ist.

Abbildung 4: Darstellung der LCKW-Gehalte (Einzel- und Gesamtkonzentrationen) [mg/l] in den Sanierungsbrunnen bei der Probenahme am 14.12.2020.

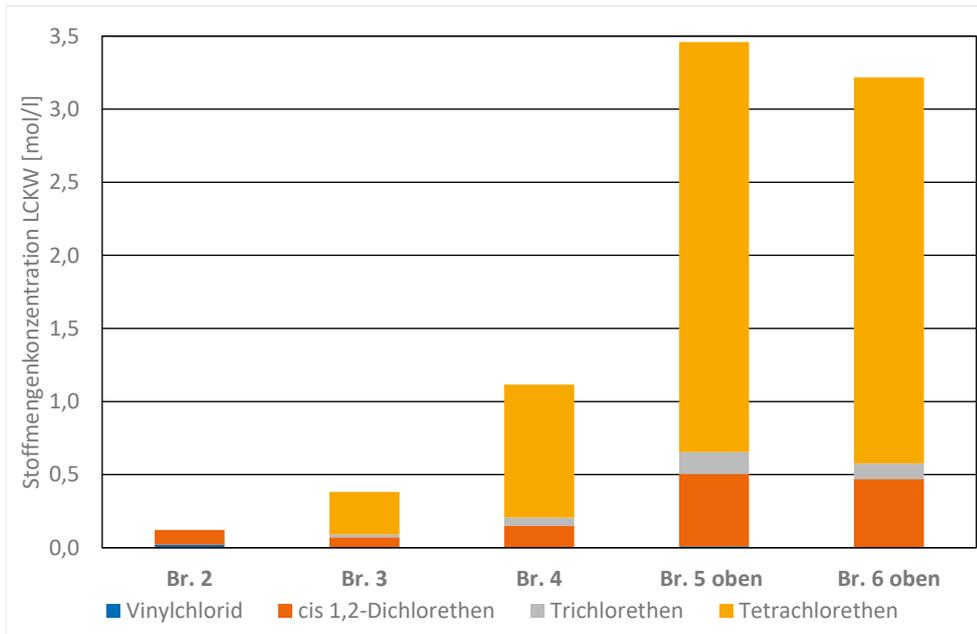
Abbildung 5: Darstellung der LCKW-Gehalte (Einzel- und Gesamtkonzentrationen) [mol/l] in den Sanierungsbrunnen bei der Probenahme am 19.05.2021.

- Es bleibt abzuwarten, ob die zufließende LCKW-Fracht in den kommenden ein bis zwei Jahren zeitlich konstant ist oder nach und nach abnimmt. Innerhalb der ersten 6 Monate der Pump & Treat-Sanierung ist dabei bisher keine Abnahme der LCKW-Gehalte zu beobachten. Bei gleichbleibender LCKW-Fracht soll zur Vermeidung sehr langer Zeiträume für eine Pump & Treat-Sanierung in einem weiteren Bearbeitungsschritt der Schadensherd final lokalisiert und möglichst gezielt saniert werden.

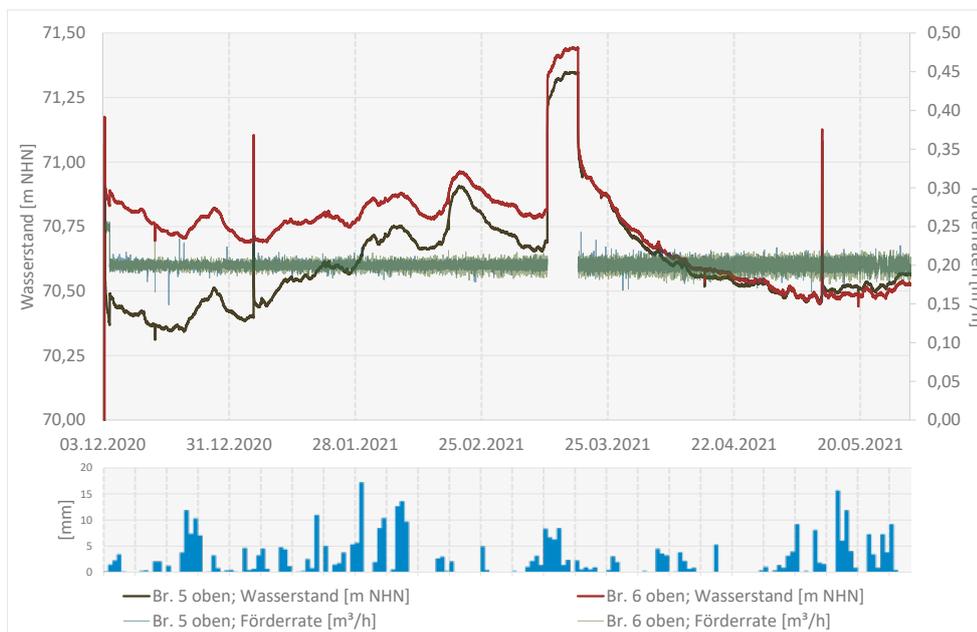
Während der hier betrachteten ersten 6 Monate der Pump & Treat-Sanierung zeigt sich sehr deutlich, dass die Grundwasserstände in allen Brunnen innerhalb weniger Tage auf Niederschlagsereignisse bzw. -perioden (bzw. Mitte Februar 2021 auf die Schneeschmelze) mit einem Anstieg reagieren. Exemplarisch ist dies in Abbildung 6 für die Brunnen 5 oben und 6 oben dargestellt. Die elektrischen Leitfähigkeiten des Förderwassers in diesen beiden Brunnen reagieren ebenfalls, wenn auch stark gedämpft, auf solche Niederschlagsereignisse bzw. -perioden bzw. die Schneeschmelze mit einem leichten Absinken (Abbildung 7). In den weiter westlich gelegenen Brunnen ist zwar ein Anstieg der Grundwasserstände festzustellen, aber keine Reaktion der elektrischen Leitfähigkeiten. Diese Beobachtun-

gen können so interpretiert werden, dass es, wie in Kap. 2 dargestellt, innerhalb weniger Tage nach Niederschlagsereignissen bzw. -perioden bzw. nach einer Schneeschmelze zu einem Zufluss von gering mineralisiertem Wasser aus dem östlich anschließenden Hangbereich in den Bereich der Brunnen 5 und 6 kommt, aber nicht darüber hinaus zu den westlich gelegenen, stärker versalzten Brunnen. Die hohen Salzgehalte in den unteren (abgepackerten) Filterstrecken der Brunnen 5 und 6, aber auch in den westlichen gelegenen Brunnen 2, 3 und 4, führen dazu, dass die Ergebnisse der Wasserstandsmessungen mittels fest installierter Drucksonden wegen der hohen Dichte und damit dem erhöhten Druck auf der Sonde deutliche Abweichungen zu Handlotungen zei-

Abbildung 6: Diagramm der Wasserstände [m NHN] und Förderraten [m³/h] der Brunnen 5 oben und 6 oben sowie Tagessummen der Niederschläge für den Zeitraum Anfang Dezember 2020 bis Ende Mai 2021. Die kurzzeitigen „Zacken“ in den Wasserstandsdaten beruhen auf Wartungsarbeiten, die Unterbrechung der Datenreihen im März 2021 ist durch einen Stillstand der Anlage aufgrund von Reparaturarbeiten bedingt.

Trotz der vorgenannten messtechnischen Einschränkungen zeigt sich, dass das Absenken des Wasserspiegels in den oberen Filterstrecken der Brunnen 5 und 6 durch die Förderung nur einen sehr geringen Effekt auf den Wasserspiegel in den unteren, abgepackten Filterstrecken hat, d.h. bei Förderung liegt der Wasserstand in den unteren Filterstrecken einige Dezimeter höher als in den oberen Filterstrecken. Die wahrscheinliche Erklärung hierfür ist ein sehr deutlicher Vertikalgradient im Grundwasserleiter in Folge der aus dem tieferen Untergrund in der Salztalstörung aufsteigenden, ein höheres Druckniveau aufweisenden Sole [3].

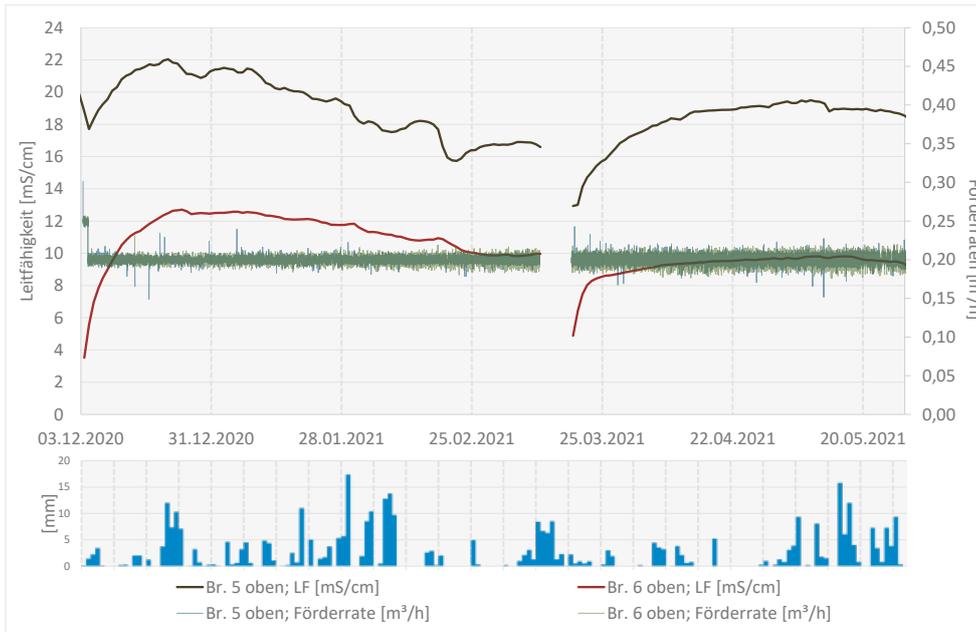
Abbildung 7: Diagramm der elektrischen Leitfähigkeiten [mS/cm] und Förderraten [m³/h] der Brunnen 5 oben und 6 oben sowie Tagessummen der Niederschläge für den Zeitraum Anfang Dezember 2020 bis Ende Mai 2021. Die Unterbrechung der Datenreihen im März 2021 ist durch einen Stillstand der Anlage aufgrund von Reparaturarbeiten bedingt.
