altlasten spektrum

Einsatz mobiler Röntgenfluoreszenzspektroskopie zur Altlastenuntersuchung in Vietnam

Michael Kerth, Sarah Kovac, Tim Mansfeldt

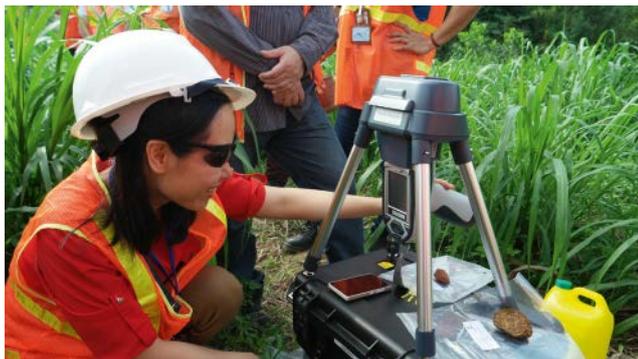
Abbildung 1: Durchführung der Vor-Ort-Messungen mit mRFS (mit Probenkammer) durch Schulungsteilnehmer (Foto: Kerth).

durchgeführt. Dabei erfolgten die Messungen durch Kunststofftüten (Gefrierbeutel), in die das feldfeuchte Probenmaterial eingefüllt worden war.

Aus Strahlenschutzgründen kam bei den Messungen eine Probenkammer zum Einsatz, welche die Umgebung vollständig gegen die aus dem mRFS austretende Röntgenstrahlung abschirmt.

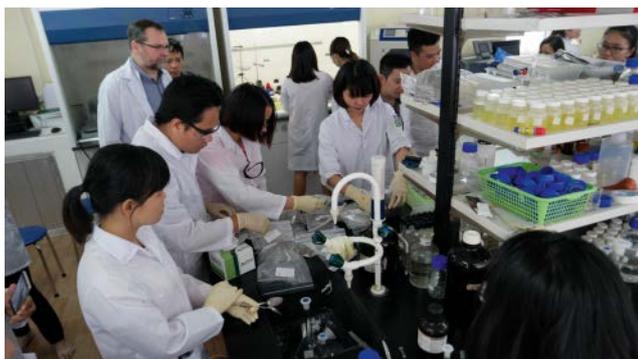
Abbildung 2: Aufbereitung der entnommenen Bodenproben im Labor der VEA (Foto: Kerth).

Im Anschluss an die Vor-Ort-Messungen erfolgte im Labor der vietnamesischen Umweltbehörde (VEA) in Hanoi eine Einführung in die Laboraufbereitung der Feldproben, d. h. in die Durchführung der Trocknung und Homogenisierung sowie in die Herstellung von Pulvertabletten.

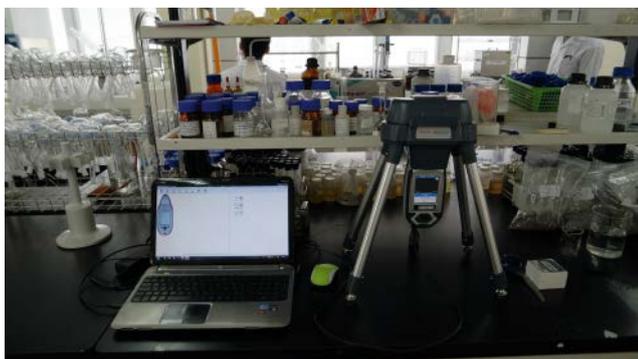
Abbildung 3: Labormessung mit dem mRFS, das an ein Notebook angeschlossen ist (Foto: Kerth).

Die Messung der Proben im Labor erfolgte ebenfalls mit dem in die Probenkammer eingebauten mRFS, das dabei aber direkt an ein Notebook angeschlossen wurde. Die Bedienung erfolgt dabei weitgehend über das Notebook. Mit dem Notebook wurden außerdem die Daten aus dem Gerätespeicher ausgelesen und damit gesichert.

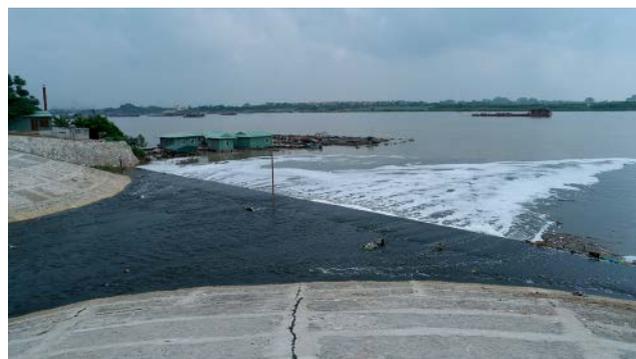
Abbildung 4: Einmündung des Abwasserkanals in den Roten Fluss (Foto: Kerth).

Am Ufer des Roten Flusses wurden in Hochflutlehm und im Uferbereich direkt unterstromig der Einmündung eines großen offenen Abwasserkanals, der einen großen Teil des in Hanoi anfallenden Abwassers ungeklärt in den Roten Fluss ableitet, gemeinsam mit den Teilnehmern Proben genommen.

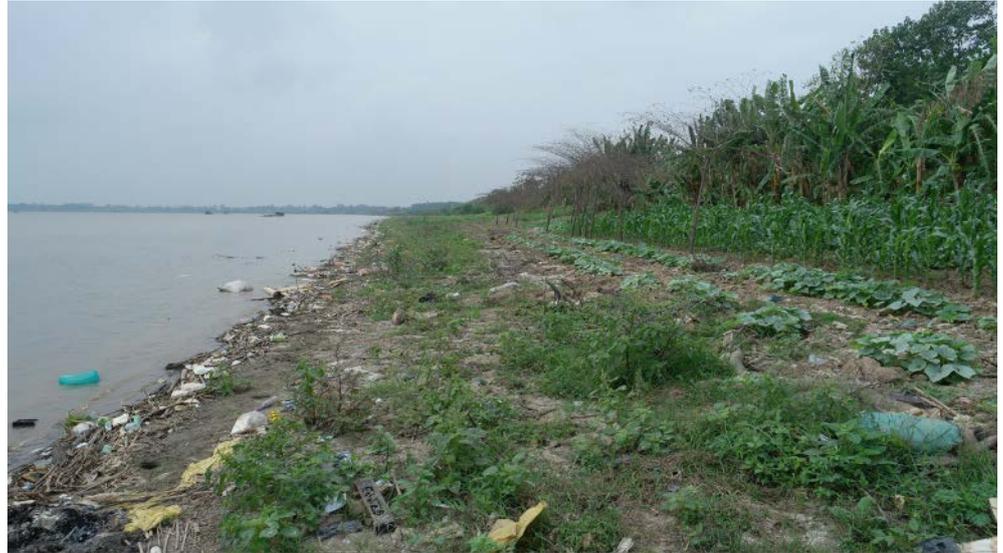
Abbildung 5: Uferbereich des Roten Flusses unterstromig der Einmündung des Abwasserkanals mit Spülsaum aus Kunststoffabfällen und Holz. Rechts im Bild ist Kürbis- und Maisanbau und dahinter eine Bananenplantage zu erkennen (Foto: Kerth).

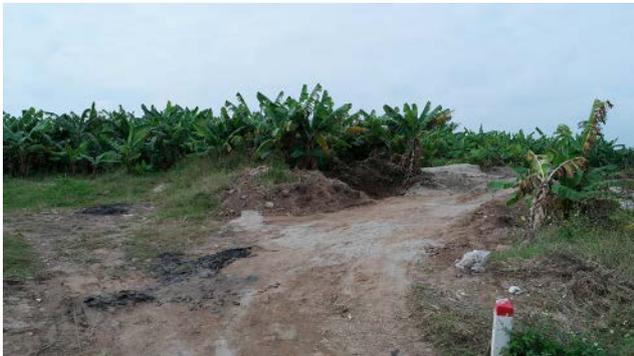
Abbildung 6: Situation im Umfeld der Probenahmeplätze 1 und 2. Diese befinden sich an einer Baugrubenböschung, die hinter dem in der Bildmitte erkennbaren Erdhaufen liegt (Foto: Kerth).

Die Proben 1 und 2 wurden in der Böschung einer Baugrube (für den Wegebau) entnommen, die sich auf einer etwa 10 m über dem aktuellen Wasserstand liegenden Hochfluterrasse befindet (Abbildungen 6 und 7). Die an die Baugrube angrenzende Fläche wird für den Banananbau genutzt. Probe 1 entstammt dabei aus einer Tiefe von 0,00–0,05 m unter Geländeoberkante und spiegelt damit die aktuelle Belastung des sich bei jedem Hochwasserereignis ablagernden Hochflutlehms wider. Probe 2 wurde in einer Tiefe von 0,50–0,55 m unter Geländeoberkante entnommen und spiegelt damit die Belastungssituation des Hochwasserseiments vor geschätzt einigen Jahrzehnten wider. Proben 3 und 4 wurden unmittelbar am Ufer des Roten Flusses entnommen (Abbildungen 8 und 9). Probe 3 entstammt aus einer hier lokal vorhandenen, wenige Zentimeter mächtigen Sandablagerung, Probe 4 aus dem darunter anstehenden feinkörnigem Sediment. Dieses Sediment ist lagen- und bereichsweise wechselnd braun und dunkelgrau gefärbt und weist einen fäkalischen Geruch auf. Es ist daher davon auszugehen, dass dieses Sediment sehr stark durch die wenige Meter stromaufwärts erfolgende Abwassereinleitung beeinflusst ist.

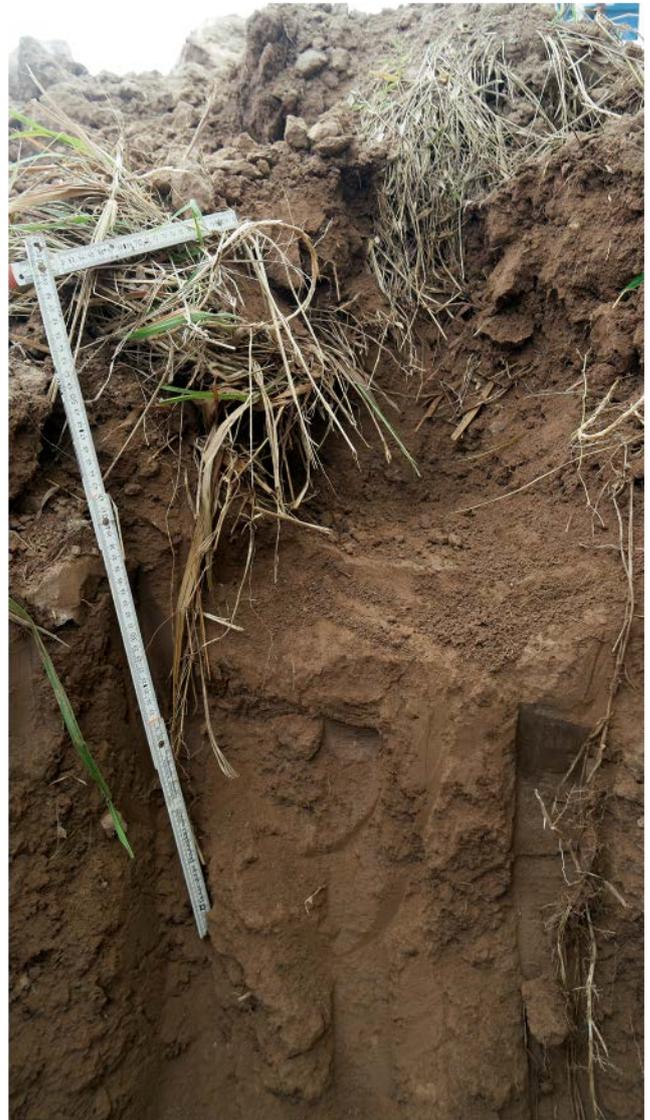
Abbildung 7: Baugrubenböschung im Hochflutlehm (Proben 1 und 2) (Foto: Kerth).

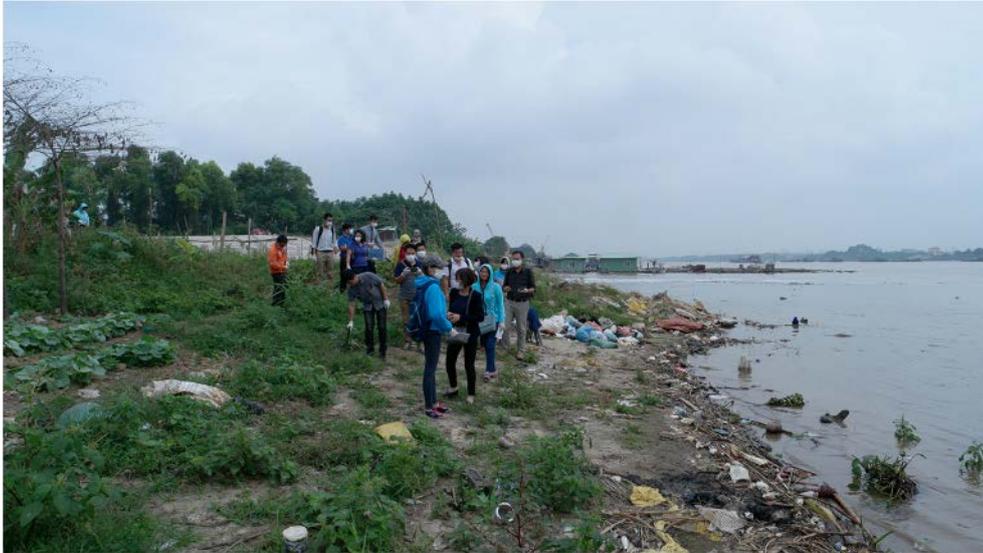
Abbildung 8: Umfeld der Probenahmepunkte 3 und 4. Diese befinden sich in der Sandfläche vor den Müllsäcken (rechte Bildhälfte) (Foto: Kerth).

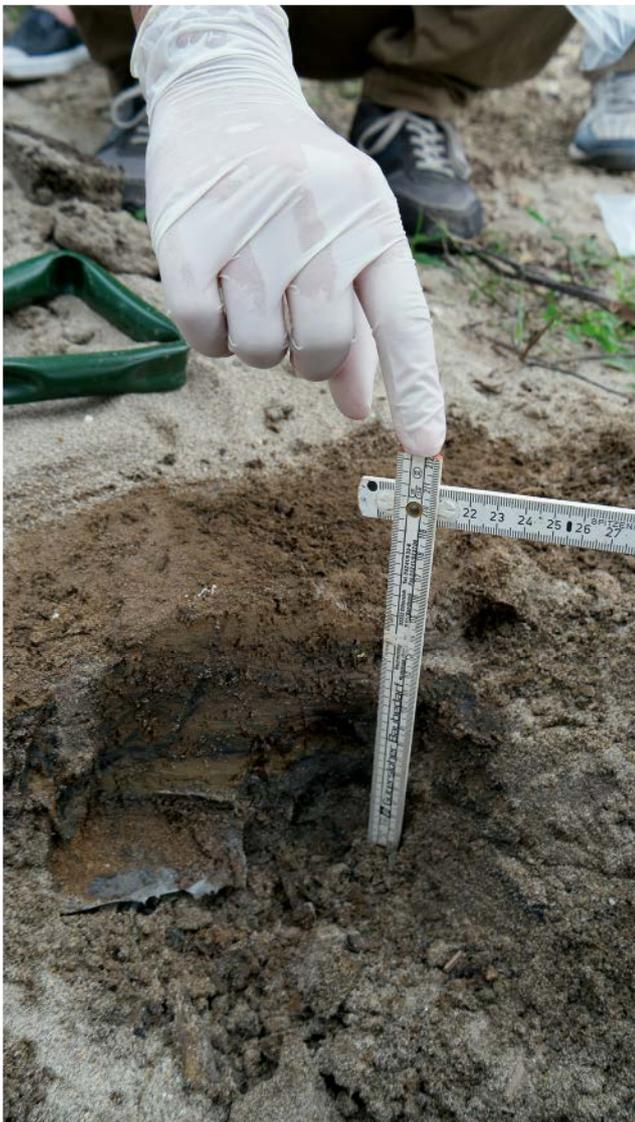
Abbildung 9: Bodenaufbau an den Probenahmepunkten 3 und 4 (Foto: Kerth).

- Wie generell bei natürlichem sandigem Material zu erwarten, ist die Belastung der Probe Hanoi 3 (Flusssand) gering.
- Probe 4, die nach Geruchsbefund einen starken Abwassereinfluss aufweist, weist mit mehr als 300 mg/kg Zink deutlich erhöhte Gehalte auf. Dabei ist Zink ein guter Indikator für Abwasser aus bebauten Bereichen (vielfältige Verwendung von Zink zur Verminderung der Metallkorrosion z. B. im Baubereich).

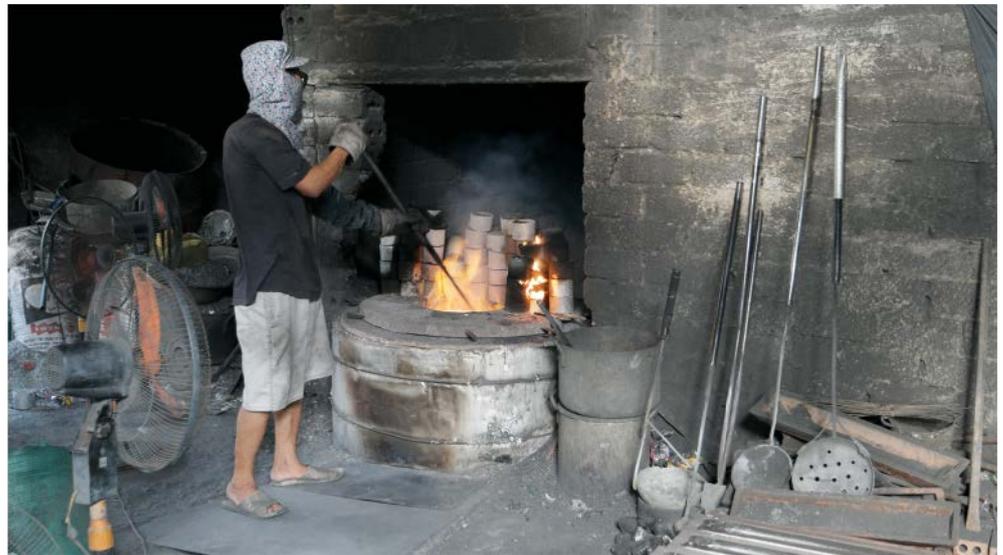
Abbildung 10: Schmelzofen für Aluminiumdosen im Handwerkerdorf (Foto: Kerth).

Im dem in der Provinz Nam Định im Norden Vietnams liegenden Handwerkerdorf Biên Yên, das Teil einer größeren Gemeinde bildet, erfolgt Metallrecycling, insbesondere ein Recycling von Aluminiumdosen. Diese werden eingeschmolzen und zur Herstellung von Blechgeschirr (u. a. Wok-Schüsseln) wiederverwendet. Das Umweltamt der Provinz und das Volkskomitee der Gemeinde möchten das Handwerkerdorf erhalten, sind aber an einer Verbesserung der als kritisch eingestuften, aber bisher nicht näher untersuchten, Umweltsituation im Bereich des Handwerkerdorfes interessiert.

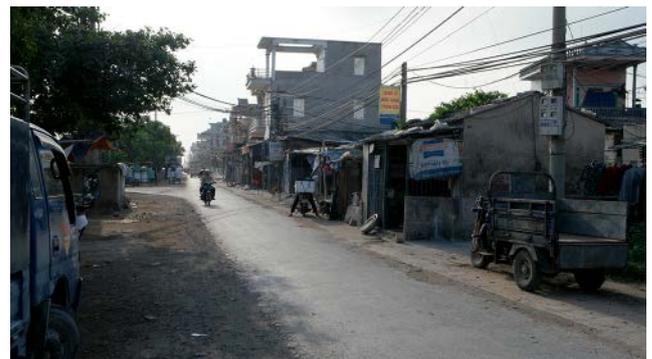
Abbildung 11: Am Handwerkerdorf vorbeiführende Straße. Links der Straße werden die Schlacken am Rand eines Entwässerungsgrabens abgelagert. Der teilweise starke Verkehr führt zu einer ständigen Staubentwicklung (Foto: Kerth).

Nach den ermittelten Bleigehalten in der Schlacke und den Beobachtungen zu den Produktionsprozessen ist in dem Handwerkerdorf von einer extrem hohen Exposition der dort lebenden Familien gegenüber Blei auszugehen. Dies insbesondere deswegen, weil es aufgrund der vergleichsweise hohen Flüchtigkeit von Blei beim Schmelzprozess zu einem teilweisen Verdampfen des Bleis kommt. Außerdem führt die nicht sachgemäße, umweltgefährdende Ablagerung von hoch bleihaltigen Schlacken direkt am Straßenrand zu einer ständigen Entwicklung von bleihaltigem Staub durch den Verkehr.

Als Sofortmaßnahme wurde die Entfernung und Entsorgung der bleihaltigen Schlacken insbesondere im Bereich der Straßen dringend angeraten. In der gegenwärtigen Produktionsform und der unmittelbaren Nachbarschaft von Produktion und Wohnen ist eine für die Gesundheit der Bevölkerung in dem Handwerkerdorf unschädliche Weiterführung des Schmelzbetriebs – zumindest was die anzunehmende Bleischmelze betrifft – nicht vorstellbar.

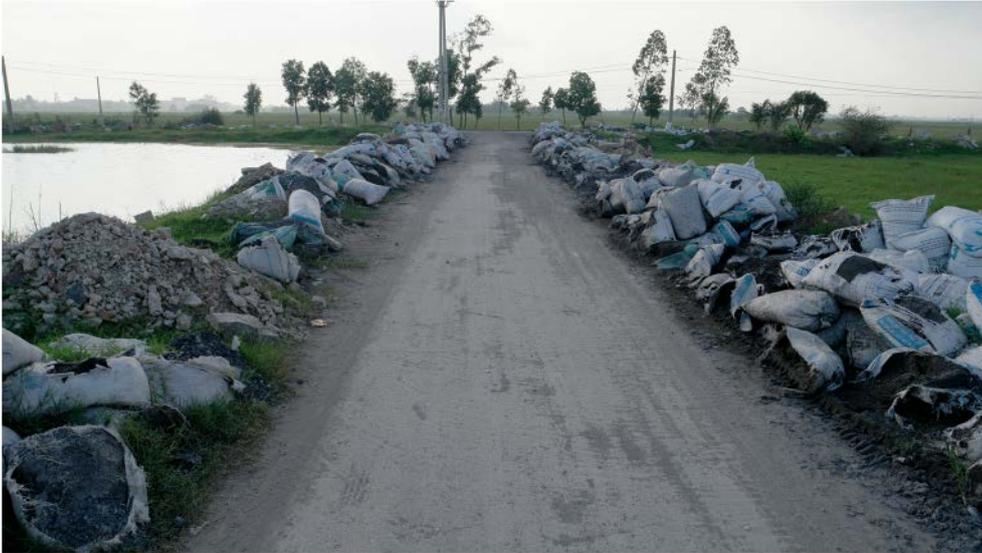
Abbildung 12: Wilde Ablage-
rung von hoch bleihaltiger
Schlacke in Tierfutter- und Dün-
gersäcken an den Wegrändern
im Nordosten des Handwerker-
dorfs (Foto: Kerth).

- Für die hoch bleihaltigen Schlacken besteht offensichtlich derzeit keine geregelte Entsorgungsmöglichkeit. Diese werden randlich in einem Entwässerungsgraben sowie in Kunststoffsäcken an Wegrändern abgelagert.

Die untersuchten Schlacken weisen generell sehr hohe Blei- und Zinkgehalte und hohe Kupfergehalte, teilweise auch hohe Arsengehalte auf. Dabei treten, wie in einem handwerklichen Recyclingprozess mit unterschiedlichen Eingangsstoffen zu erwarten, starke Schwankungen der Metallgehalte auf.

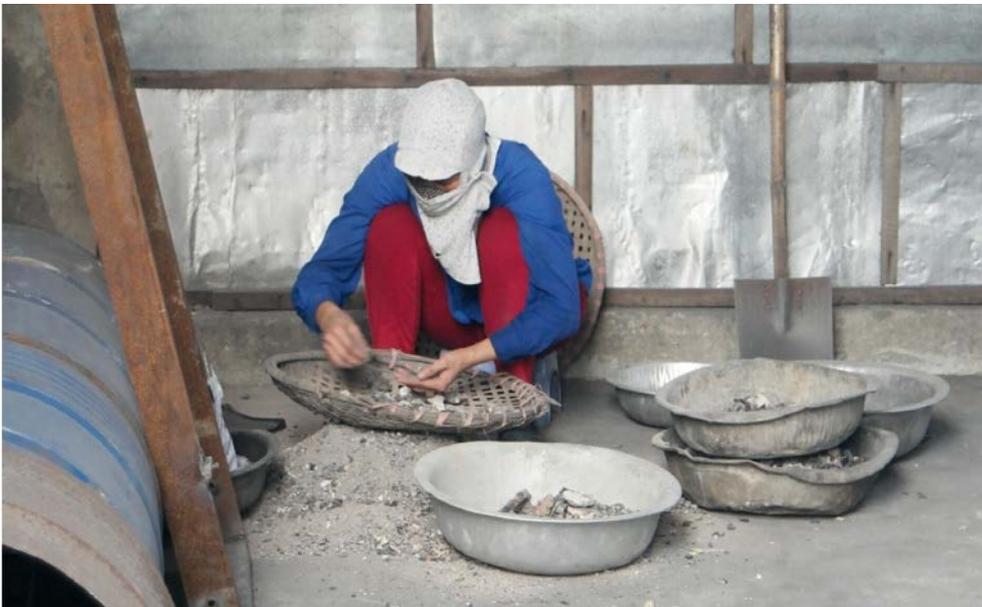
Abbildung 13: Händische Schlackenaufbereitung (Heraussammeln von stark metallhaltigen Schlackenbestandteilen)
(Foto: Kerth).

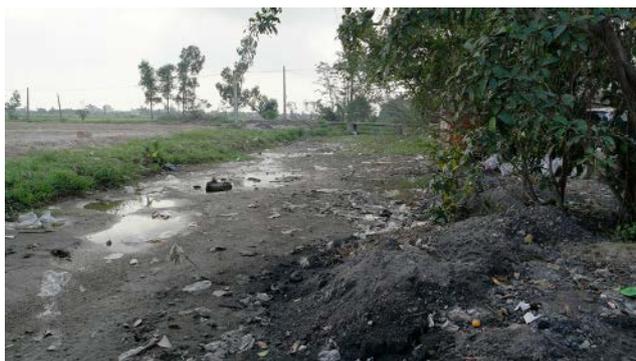
Abbildung 14: „Wilde“ Ablagerung von Schlacke aus dem Wiedereinsmelzen von Metallabfällen im Uferbereich des westlich des Handwerkerdorfes gelegenen Entwässerungskanals (Foto: Kerth).

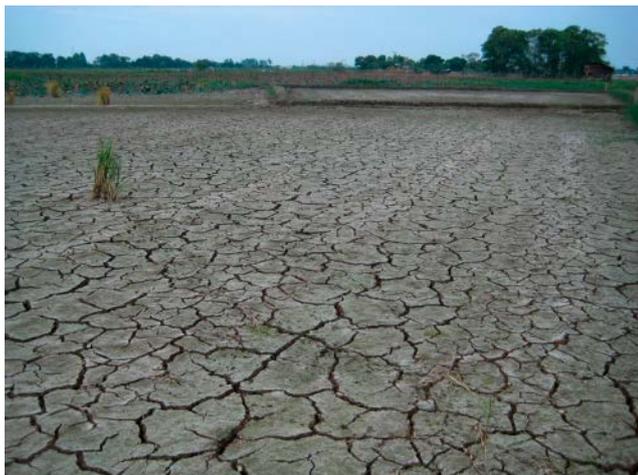
Abbildung 15: Trockengelegter Lotusteich im Norden von Đà Hội. (Foto: Kovac).

- Bereits bei den Messungen der feldfeuchten Proben war eine erhebliche Zinkbelastung festzustellen.
- Bei den sehr hohe Wassergehalte aufweisenden feldfeuchten Proben aus dem Reisfeld und dem trockengelegten Lotusteich liegt zwischen den Mittelwerten der feldfeuchten Proben und den Mittelwerten der getrockneten und aufbereiteten Proben ein Faktor um 3. Hieran wird die sehr starke Dämpfung der Messwerte durch hohe Wassergehalte im untersuchten Boden deutlich.

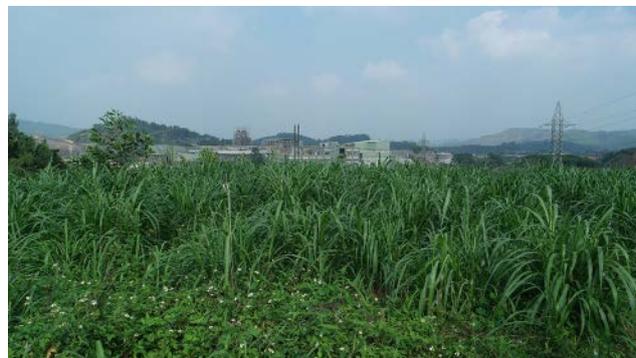
Abbildung 17: Energiepflanzenanbau-Testfläche. Teilfläche mit Anbau von VA06 (Varisme Gras Nr. 6, ein Hybrid aus Elefantengras und Pennisetum americanum). Im Hintergrund ist die Erzaufbereitung und -weiterverarbeitung der Nui Phao Mining Company zu erkennen (Foto: Kerth).

Bei der Fläche handelt es sich um eine rekultivierte Halde von Abraummaterial, das bei der Aufschließung einer Wolfram-Lagerstätte angefallen ist. Auf der Fläche läuft im Rahmen eines Untersuchungsvorhabens ein Anbauversuch verschiedener Energiepflanzen (Süßhirse, Akazien, Chinaschilf, VA06 – Varisme Gras Nr. 6, ein Hybrid aus Elefantengras und Pennisetum americanum). Die Untersuchungen erfolgten in einem Teilbereich der Anbaufläche für VA06.

Das den Boden der Fläche bildende Abraummaterial weist einen hohen Grobbodenanteil (Grus, Steine) auf. Grus und Steine bestehen im Wesentlichen aus natürlichem Gestein (gabbroide Gesteine). In geringem Umfang tritt aber auch Ziegelbruch auf.
